ガラスの熱割れ!

屋根板金の張り替え工事

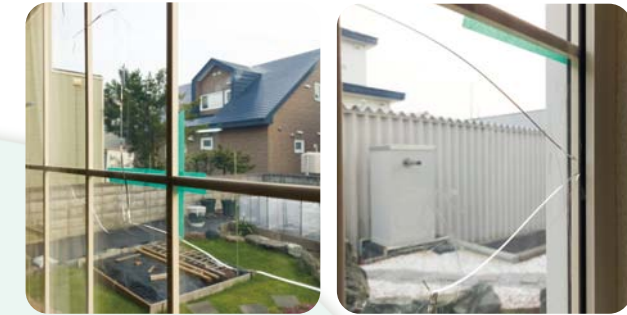
熱割れの状況 幸い内側だったので雨の侵入は防止できました 多くの熱割れはペアガラスで発生しています。ペアガラスは2枚のガラスで構成される断熱性の高いガラスです。今回、ガラスの熱割れを起こしたお宅は、2021年に窓周りのリフォームを行ったお客様宅です。建築年数は37年、ちょうどペアガラスが発売された初期のサッシです。建設地は恵庭市で多くの地震を経験し、今までに何処も被害がなく安心していただけました。今年の1月2日朝10時ころに突然ピキッという音がし、窓を見るとガラスに大きなヒビが入っていたそうです。色々調査した結果、熱割れではないかとの結論に達しました。

色々と調査した結果、熱割れではないかとの結論に達しました。

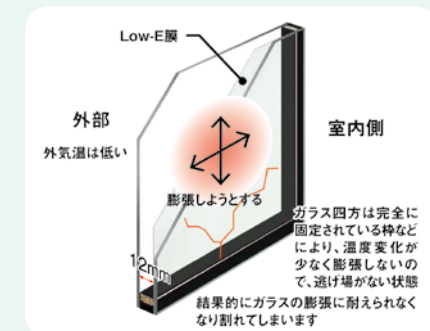
左図をご覧ください。AGCさんのHPに記載されていた内容とYKKさんLIXILさんAGCさんなど色々な専門家の方にお聞きしまとめた内容です。AGCさんいわく、通常熱割れの発生率は非常に低いとのこと。ただ構造的にこのような事が起こりうる、稀に起こる現象とのことで、メーカーさんも告知頻度は低いです。内窓などを取り付ける際には注意喚起をしている様です。

また、この熱割れは単にガラスの構造的な問題だけではなく、ガラスの劣化、格子入りなども大きく影響している様です。たしかに築37年のお住まいでガラスの劣化がないか?という、経年劣化は否めない状況と格子入りガラスであるという悪条件が重なっています。いずれにしても内窓設置などを検討されている場合は熱膨張によるガラス割れの可能性も確認しておく必要がある様です。

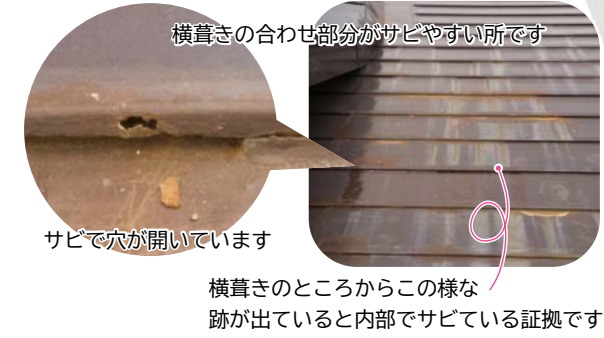
昭和62年建築の住宅です。37年も経てば、屋根も相当傷んでいました。特に勾配部分の横葺き屋根に痛みが激しく、色々勘案したのですが張り替えをお勧めしました。うまくいけば塗装で・・・と思ったのですが、横葺き部分の屋根材に穴が開いてしまっていました。穴を埋めて・・・とも思いましたが、5年後くらいで再塗装をしなければならなくなるのでは大変です。そこで今回は横葺きをやめ、勾配屋根部分も縦葺きに変更しました。

余談ですが、やはり屋根の形状はシンプルな方が納まりも良く、メンテナンス性を考えてもお勧めです。今回使用した工法は平成ルーフのハゼという部分にブチルテープが入っており、水の侵入を防止する仕組みになっています。37年前からみると、板金の性能、品質も向上し良くなってきていますが、定期的な塗装など、マメにメンテナンスをする事により、今回の様な大掛かりな工事を防ぐ事が可能です。費用はかさみますが、長い目でみると経済的では?と思います。またアンテナの点検も必要です。アンテナの支柱が折れる寸前だったので、壁付け型のアンテナに交換しました。ご一緒に取り替え等の検討も必要ですね!
